# PV分析事例(5) 電極腐食部の分析

## 分析例 曝露試験後の太陽電池モジュールのインナー電極腐食部の分析

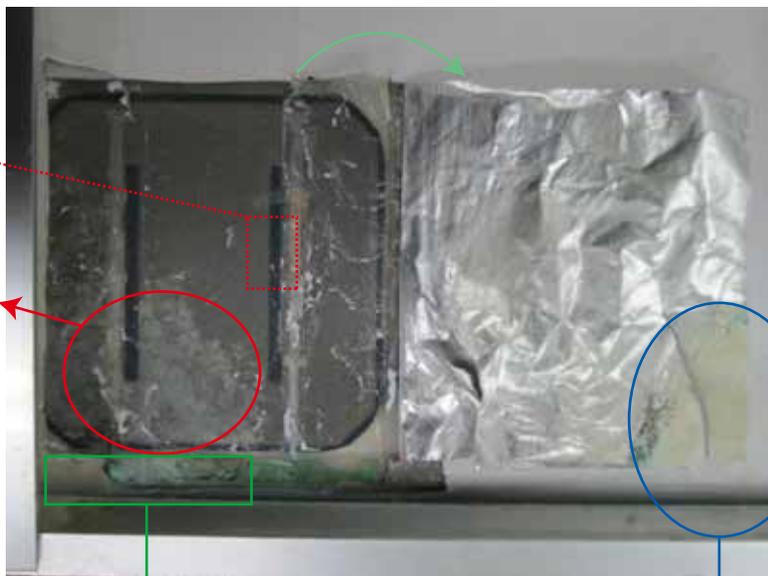
電極腐食部

発光しない  
エリアが電極  
リボン腐食部  
付近と対応し  
ている

電極が緑青化し欠落している

浸水の形跡がみられる

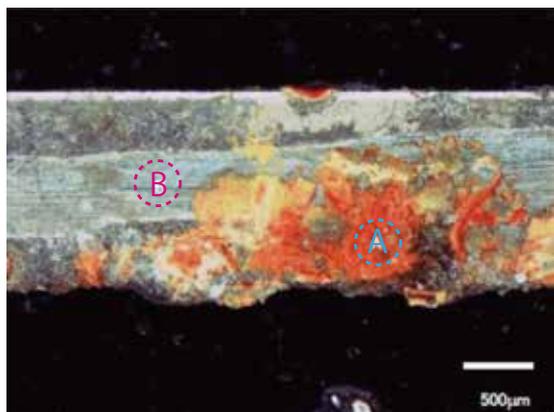
元素	A: 腐食部	B: 正常部
	質量濃度 [%]	
C	8.35	-
O	9.77	2.28
Cu	-	52.24
Sn	-	30.71
Pb	81.88	14.77
Total	100	100

変色部は Pb 酸化物と推定される
