シリコン系太陽電池パネルの故障解析

▶ 太陽電池パネルの断面観察

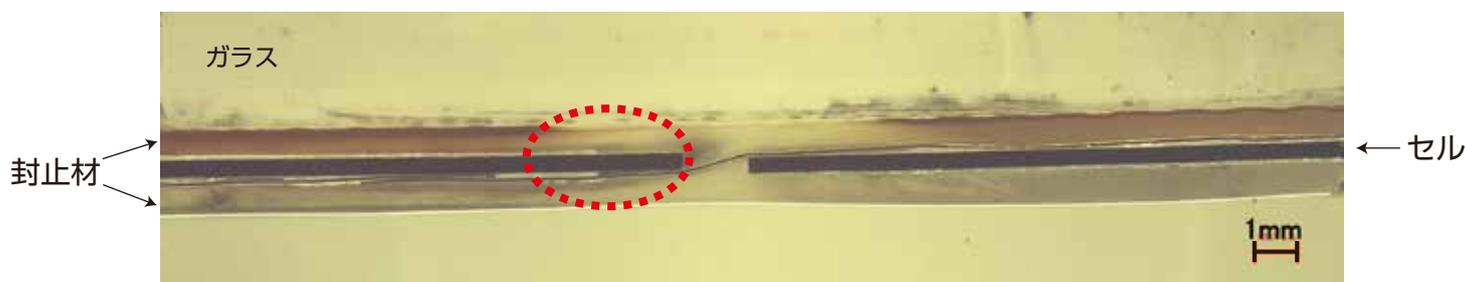
実体顕微鏡像

特殊加工により強化ガラスであっても幅2cm程度の断面を作製することが可能

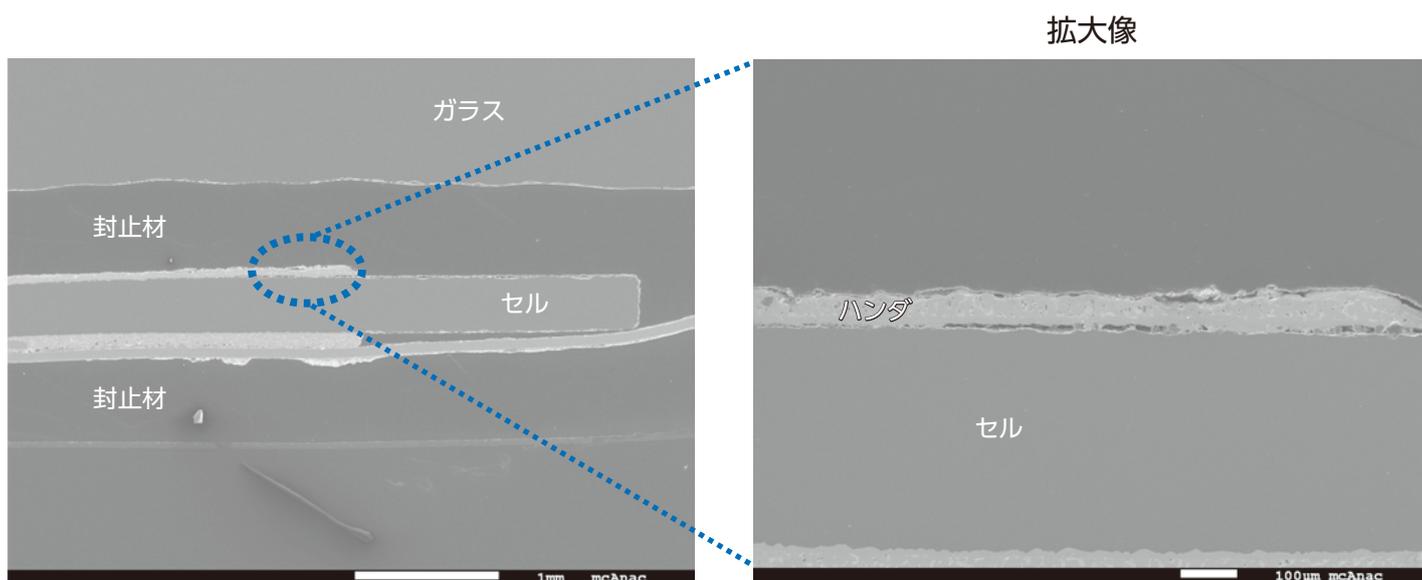
走査電子顕微鏡（SEM）像 上記実体顕微鏡像の 部分のSEM観察

広域でSEM観察を行うことにより、例えば「セル／ハンダ」、「Cu／ハンダの各界面」、及び「ハンダ内のクラック」などにおける不良要因・原因が発見しやすい
